Gutachten

zur Erhaltungswürdigkeit

Gutachten Nr.: 17-0506

Waldartiger Baumbestand
auf dem Grundstück
Bayrischzell, Fl.Nr. 49/3

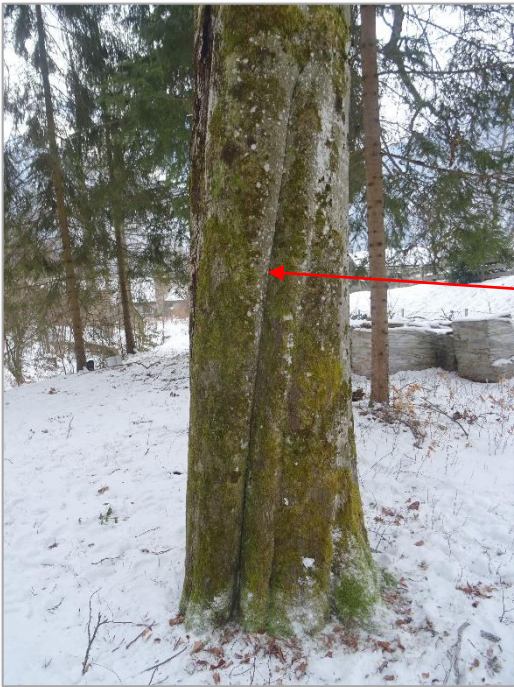
Abb. 2 Einwallungsfurchen

Die Wurzelanläufe der Buche sind im Gegensatz zu denen vieler benachbarter Bäume nicht maßgeblich verstärkt. Zudem wurden im gesamten Stammfußbereich Einwallungsfurchen festgestellt, die Anzeichen einer aufsteigenden Stockfäule sein können. Hohlklang war allerdings nicht feststellbar. Auf der bachzugewandten Seite des Stammfußes erstreckt sich ein Riss bis in eine Höhe von etwa 2,5 m. Zum Zeitpunkt der Untersuchung war dieser Riss bis zu 15 cm tief geöffnet. Es war lediglich lokal Wundholz vorhanden. Trotz der genannten Vorschäden gehe ich davon aus, dass der Baum derzeit verkehrssicher ist. Zur abschließenden Beurteilung des Stammes könnte jedoch eine tomographische Untersuchung durchgeführt werden.

Bei Einwallungen handelt es sich um schmale streifenförmige Bereiche stagnierender Zuwächse, die von normal wachsenden Arealen umgeben sind.

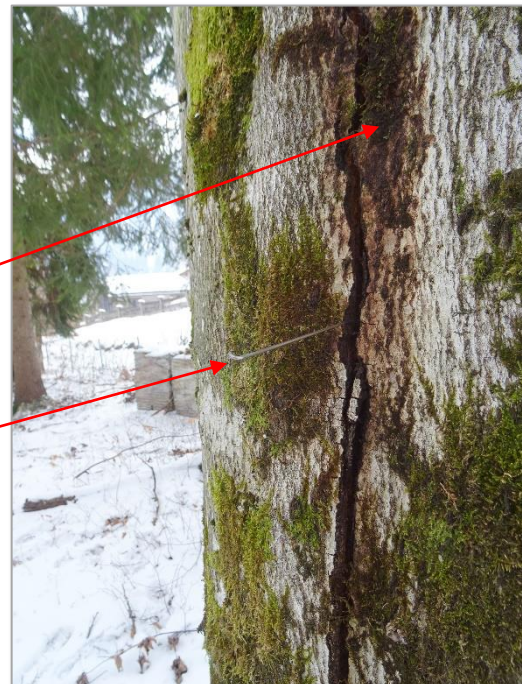
Abb. 3 Riss mit Sondierstab

An dem Riss wurde Saftfluss festgestellt, der sich infolge der Besiedlung mit Bakterien und Pilzen dunkel verfärbt und zuweilen einen üblen Geruch entwickelt.

Der Sondierstab ließ sich rund 15 cm tief in den Riss einführen, der dementsprechend offenbar nicht nur das Splintholz betrifft, sondern bis ins Reifholz reicht.

Der Stamm des Baumes vergabelt sich in Form eines V-Zwiesels in zwei kodominante Stämmlinge, die bereits mithilfe von zwei alten Stahlkronensicherungen verankert sind. Dennoch empfehle ich den Einbau einer weiteren, dynamischen Kronensicherung aus Hohltau mit Ruckdämpfern im Dreiecksverbund.

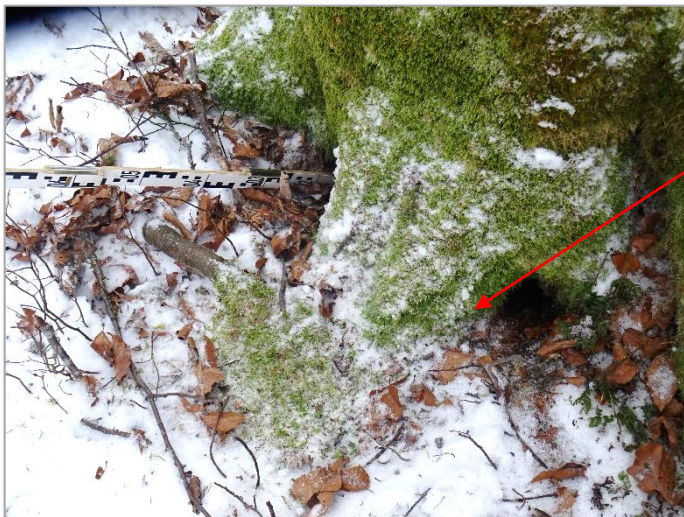
Abb. 4 Würgewurzel Nordseite mit Meterstab

Der Baum hat in Anpassung an den Standort massiv verstärkte Wurzelanläufe ausgebildet. Auf der Nordseite des Stammfußes befindet sich eine adventive Würgewurzel von rund 5 cm Durchmesser, die mit dem darunterliegenden Wurzelanlauf verwachsen ist. Die Verwachsung hat bisher keine Schäden im Kambialbereich des Wurzelanlaufs geführt. Eine Durchtrennung der Wurzel wäre meines Erachtens jedoch ohne weiteres möglich und könnte die Entstehung von Folgeschäden verhindern.

Auf der Nordseite des Stammes konnte ein Nivellierzollstock ca. 20 cm tief unter den Stamm geschoben werden. Hier scheint jedoch nicht notwendigerweise eine Stockfäule vorzuliegen, zumal keine weiteren Anzeichen sichtbar waren; stattdessen kann die Öffnung der natürlichen Wuchsform der Buche auf dem flachgründigen Standort geschuldet sein.

Entlang der Wurzelanläufe waren keine weiteren Defektsymptome wie bspw. Borkenschäden erkennbar, die auf eine Stockfäule schließen lassen würden.

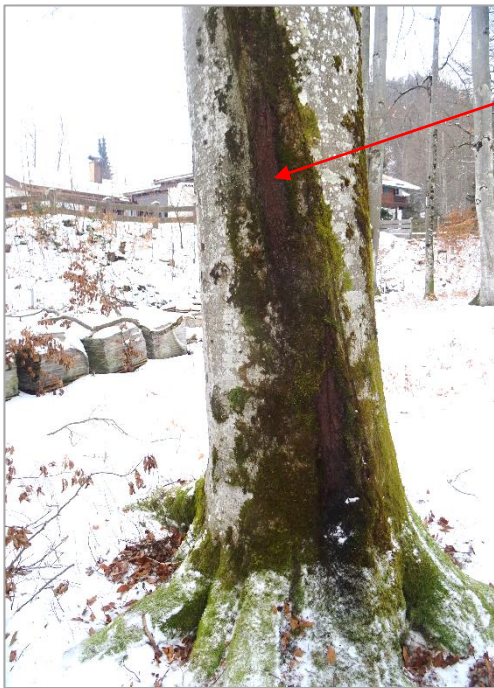
Abb. 5 Riss mit Exsudatfluss

Auf der Südseite des Stammes liegen sowohl in ca. 30 bis 150 cm Höhe als auch in etwa 150 bis 200 cm Höhe geringfügige Rindenschäden vor. Die Rindenschäden sind im unmittelbaren Umfeld einer Rissstruktur entstanden, die sich bis in eine Höhe von schätzungsweise drei Metern erstreckt. Die Rinde um den unteren Bereich des Risses ist infolge von Exsudatfluss dunkel verfärbt. Auf dieser Stammseite konnte besonders im Bereich des Risses Hohlklang festgestellt werden.

Durch die Öffnung von Rindenfenstern konnte jedoch nachgewiesen werden, dass sich unterhalb der geschädigten Rindenbereiche weiterhin lebendes Gewebe befindet.

Risse im Holzkörper können verschiedene Ursachen haben.

Dabei kann es sich z.B. um Frostrisse handeln, die insbesondere während Frostwechsel-Wetterlagen im Spätwinter auf der Westseite von Stämmen entstehen, wenn das Kambium lokal bereits stark erwärmt wird, während andere Stammareale im Schatten liegen und weiterhin Minustemperaturen ausgesetzt sind. Die unterschiedlichen Spannungsverhältnisse im Holz führen daraufhin zum Aufreißen.

Risse können jedoch ebenso auf Kernfäulen oder auf rein mechanische Spannungen z.B. bei schrägstehenden Bäumen zurückgeführt werden.

Der Stamm der Buche weist eine V-förmige Vergabelung mit gering ausgebildeten sog. Ohren auf, d.h. Arealen verstärkten Holzanbaus zu beiden Seiten der Vergabelung. Auf der Südseite des Zwiesels waren einige Rindenrisse erkennbar, die auf eine Beeinträchtigung des Gabelungsbereichs hindeuten. Die Krone ist bereits mit einer alten im Dreieck eingebauten Stahlkronensicherung verankert, deren Einbauhöhe nun deutlich zu niedrig liegt. Die Sicherung sollte auf ihre Funktionsfähigkeit überprüft und durch eine dynamische Dreiecksverbindung aus Hohltaumaterial in größerer Höhe ergänzt werden. Zwei weitere alte Kronensicherungen aus Stahl dienen der Sicherung eines höherliegenden, nässenden V-Zwiesels mit stärker ausgeprägten Ohren. Der Zustand dieser Vergabelung konnte bei den zum Zeitpunkt der Untersuchung vorherrschenden Witterungsbedingungen vom Boden aus nicht abschließend beurteilt werden. Daher empfehle ich, den Gabelungsbereich im Rahmen einer Baumbesteigung genauer zu untersuchen und daraufhin eventuell erforderliche Maßnahmen festzulegen. Im Zuge dieser Maßnahme sollte zudem eine Entfernung des starken Totholzes stattfinden.

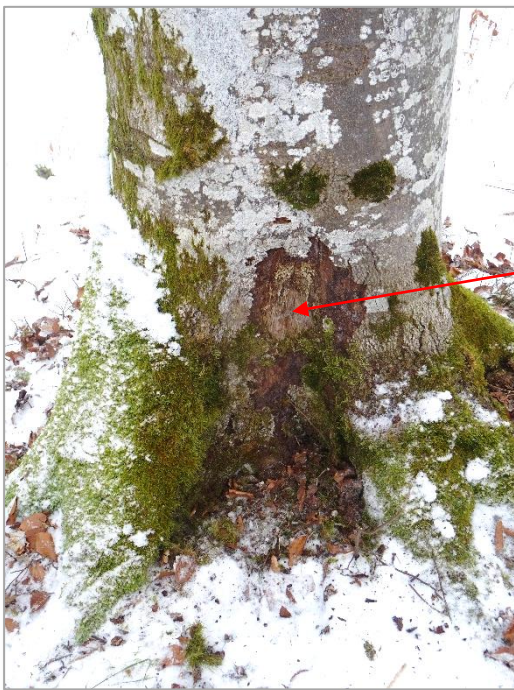
Abb. 6 Rindenschaden Westseite Stammfuß

Am Stammfuß der Buche in Richtung Westen liegt ein nicht vom gesunden umgebenden Gewebe abgegrenzter Rindenschaden vor. Risse in der den Schaden umgebenden Rinde weisen auf eine weitere Ausbreitung hin. Das abgestorbene Splintholz liegt hier lokal frei. In diesem Bereich wurden Rhizomorphen des Hallimasch (myk. Bezeichnung *Armillaria spec.*) gefunden. Dabei handelt es sich um die schwarzen wurzelartigen Ausbreitungsortane des bodenbürtigen Pilzes, der zunächst das Kambium der befallenen Bäume abtötet, später aber auch eine intensive Weißfäule hervorrufen kann. Hinweise auf eine Fäule lagen zum Zeitpunkt der Untersuchung jedoch noch nicht vor. Es ist fraglich, ob der Hallimasch primärer Verursacher dieses Schadens ist, da infizierte Bäume i.d.R. mit starker Wundholzbildung auf den Befall reagieren.

Die Ursache des Schadens kann nicht abschließend geklärt werden; dies ist für die Beurteilung der Auswirkungen auf die Verkehrssicherheit allerdings auch nicht notwendig.

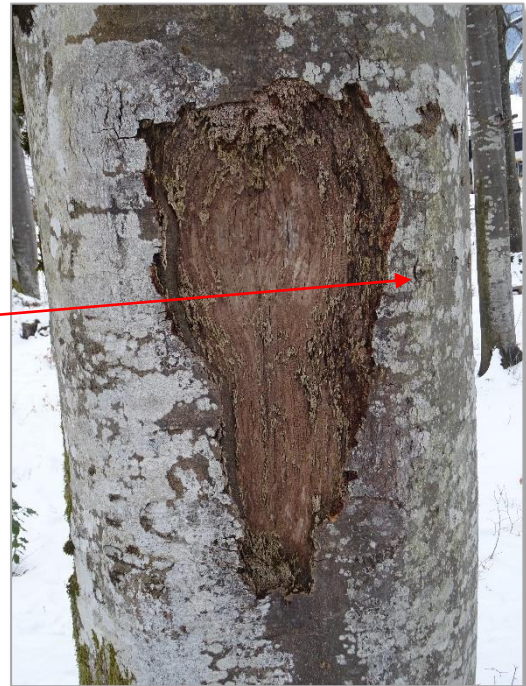
Abb. 7 Rindenschaden Westseite Stamm

Rund einen Meter oberhalb des oben beschriebenen Defekts befindet sich in ca. 120 bis 170 cm Höhe ein weiterer Rindenschaden, der lediglich auf der linken Seite von Wundholz begrenzt wird. Nach oben, unten und zur rechten Seite wurde kein Wundrand ausgebildet. Hier schreitet die Schädigung offenbar weiter voran. Grund für die mangelhafte Eingrenzung der Schäden könnte auch die eingeschränkte Vitalität der Buche sein. Auf dieser Seite des Stammes ist bereits ein Wachstumsdefizit entstanden, der Querschnitt des Stammes ist in diesem Bereich geringfügig abgeflacht. Aus den genannten Schäden ergibt sich zurzeit keine Verkehrsgefährdung.

Die Rinde ist im Bereich des westlichen Schadens großflächig abgelöst. Eine Klopffprobe mithilfe eines Schonhammers ergab weitere Ablösungen vor allem rechts der hier sichtbaren Wunde, wo die abgestorbene Rinde dem Stamm noch anheftet.

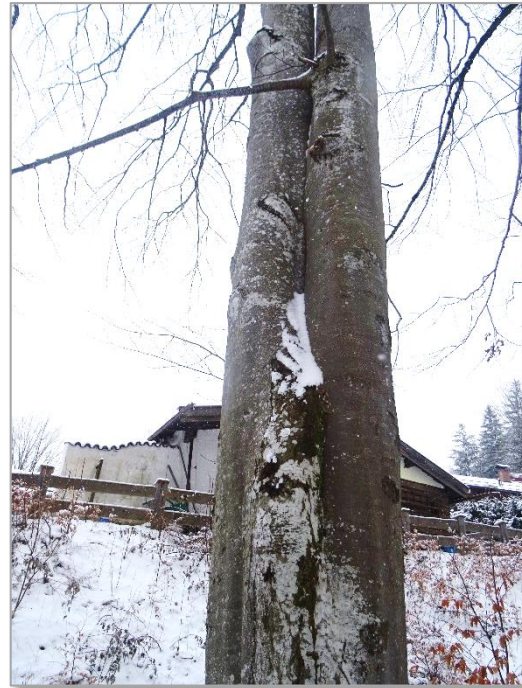
Abb. 8 Zwiesel

Die beiden Stämmlinge der Buche wachsen steilt aufrecht. Infolge des Dickenwachstums kommt es daher zu weiteren Rindeneinschlüssen. Die Lastschwerpunkte der Baumteile liegen jedoch nah an der Stammachse.

nicht mit einer Beeinträchtigung zu rechnen. Die Krone sollte im Hinblick auf die ungünstige Wuchsform und die daher erhöhte Belastung des Stammkopfes dennoch mit einer Kronensicherung gemäß ZTV-Baumpflege (Bruchlast 2 t) aus dynamischem Hohltaumaterial mit Ruckdämpfern verseilt werden. Im Zuge der Einbaumaßnahme sollte zudem eine Totholzentfernung erfolgen.

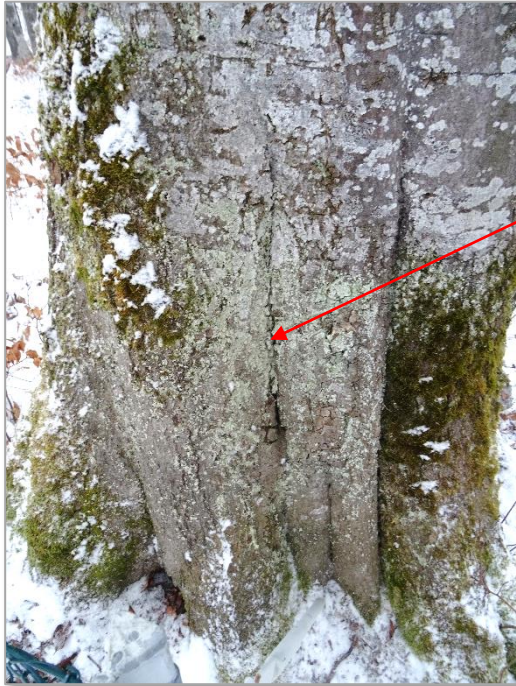
Abb. 9 Einwallungen und Rindenschäden

Der Stammfuß des Baumes weist vor allem auf der wegzugewandten Seite Einwallungsfurchen von bis zu etwa einem Meter Länge auf. In diesem Bereich sind außerdem geringfügige Rindenschäden sowie eine kleine Öffnung zwischen zwei Wurzelanläufen sichtbar. Möglicherweise liegt hier eine aufsteigende Stockfäule vor. Derzeit gehe ich aber davon aus, dass die Verkehrssicherheit angesichts der maßgeblich verstärkten Wurzelanläufe weiterhin gewährleistet ist. Zur abschließenden Beurteilung des Zustands wäre die Durchführung einer weiterführenden gerätegestützten Untersuchung erforderlich.

Eine Kombination aus Rindenschäden und Einwallungsfurchen kann in manchen Fällen Hinweis auf eine zentrale Fäule sein.

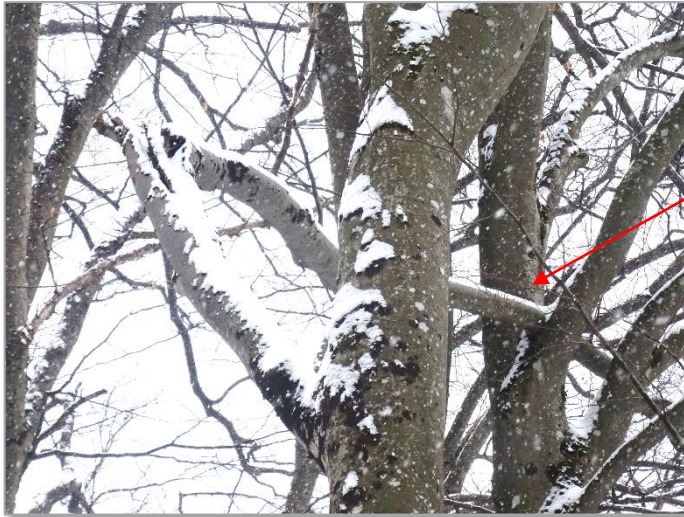
Abb. 10 Gebrochener Starkast

Der Baum weist einen geringfügigen Schrägstand in Richtung des Fußweges auf. Aufgrund der Lichtkonkurrenz hat die Buche eine schmale äußerst einseitige Krone ausgebildet. Ein gebrochener Starkast im unteren Kronenbereich reibt in der Krone des nebenstehenden Baumes 2004942 und hat dort bereits zu leichten Schäden geführt. Dieser Ast sollte bei weiterer Erhaltung des Baumes aus Gründen der Verkehrssicherheit unverzüglich entnommen werden. Im Zuge dieser Maßnahme sollte eine Kronenpflege vorgenommen werden, um Fehlentwicklungen zu korrigieren.

Der Starkast liegt in der Krone von Baum 942 in einer Vergablung auf und wird von dieser gehalten. Obwohl ein plötzliches Herunterbrechen des Astes nicht sehr wahrscheinlich ist, sollte er entfernt werden, um Schäden in der Krone des Nachbarbaums zu vermeiden.

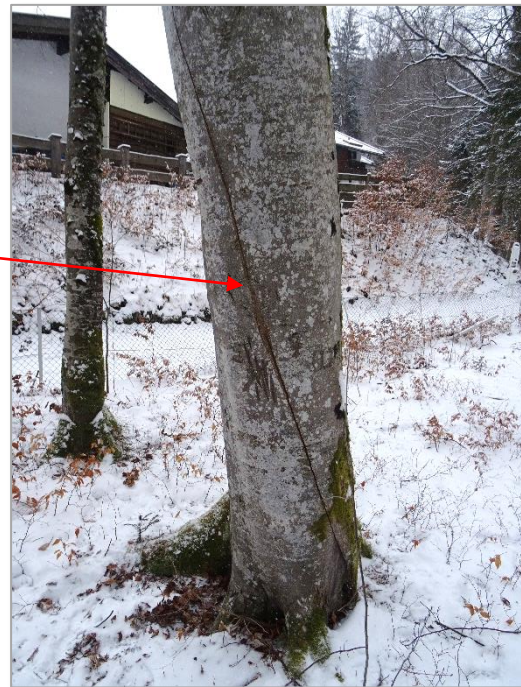
Abb. 11 Riss

Ein Riss erstreckt sich von einer Höhe von etwa 2 m bis zum Stammfuß, wo er in Borkenschäden ausläuft. Es war keine Wundreaktion erkennbar. Angesichts der maßgeblichen Versorgungsprobleme sowie der erheblichen, nicht ausreichend kompensierten Vorschäden stupe ich diese Buche als nicht erhaltenswert ein. Der Baum sollte zugunsten der umstehenden Buchen gefällt werden. Soll eine Fällung vermieden werden, müssten zumindest die oben beschriebenen Maßnahmen zur Verkehrssicherung vorgenommen werden.

Es ist denkbar, dass der Riss infolge des Schrägstandes des Stammes entstanden ist. Der Schaden kann aufgrund der mangelnden Vitalität des Baumes nicht mehr kompensiert werden. Eine Verbesserung des Baumzustands ist unwahrscheinlich.

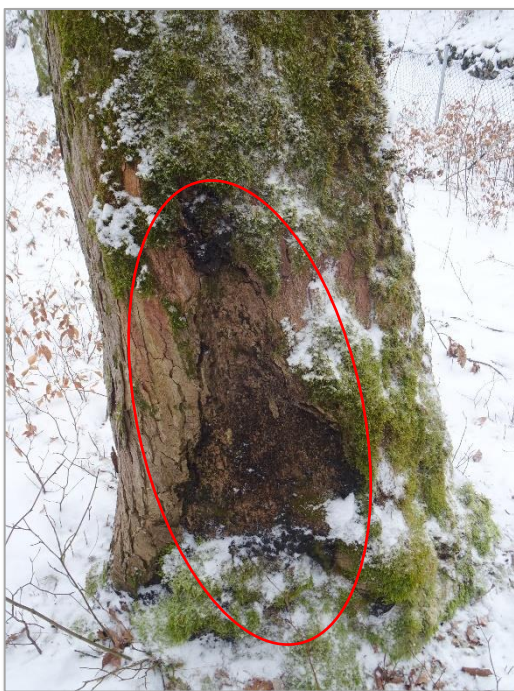
Abb. 12 Stammfuß mit Pilzbefall

Nordseite des Stammfußes bis in rund 1 m Höhe gefunden. In Richtung Osten ist es dem Baum gelungen, den Schaden engräumig einzugrenzen, während in den übrigen umgebenden Bereichen keine sichtbare Abgrenzung der Fäule von dem bislang intakten Holzkörper stattgefunden hat. Der Schaden erstreckt sich schätzungsweise über ein Viertel des Stammumfangs.

Der Befall mit dem Brandkrustenpilz ist bereits weit vorangeschritten. Der Baum hat dabei kein maßgebliches Wundholz ausgebildet.

Die Verkehrssicherheit des Baumes ist zurzeit auch im Hinblick auf weitere Schäden im Stammkopfbereich nicht gewährleistet. Die Herstellung eines verkehrssicheren Zustands durch Schnittmaßnahmen wäre angesichts der maßgeblich eingeschränkten Vitalität nicht sinnvoll. Daher stufe ich den Ahorn als nicht erhaltenswert ein. Es ist empfehlenswert, baldmöglichst eine Teilfällung durchzuführen, bei der ein etwa 5-6 m langes Stammstück als stehendes Totholz belassen wird.

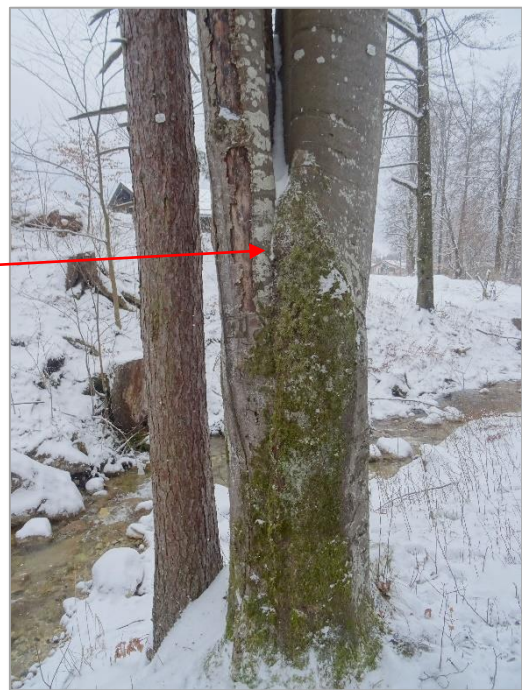
Abb. 13 Stammkopf

Der Stamm des Baumes vergabelt sich in rund 2 m Höhe in drei kronenbildende Stämmchlinge. Bei der spitzwinkligen Vergabelung handelt es sich um einen V-Zwiesel mit Rindeneinschlüssen, der infolge der unzureichenden Verwachsung erfahrungsgemäß weniger belastbar ist. An den beiden untergeordneten Stämmchlingen wurden massive Borkenschäden

Die Leittriebe der Seitenstämmlinge sind bereits vollständig abgestorben. Von den abgängigen untergeordneten Stämmlingen zieht sich ein Riss bis zum Stammfuß der Buche. Der Baum reagiert mit verstärktem lateralem Holzanbau auf den Schaden, sodass ein elliptischer Querschnitt entstanden ist. Der Stammfuß weist in Anpassung an den Standort an der Uferböschung massiv verstärkte Wurzelanläufe auf.

Der Hauptstamm hat in der Vergangenheit mit verstärktem Holzanbau zu beiden Seiten der absterbenden Stämmlinge reagiert. Lokal zeigen die Überwallungsbereiche allerdings Borkenschäden, die Anzeichen für eine nachlassende Kompensationsleistung darstellen können.

Da der Hauptstamm eine ausreichende Kompensationsreaktion zeigt, gehe ich davon aus, dass die Buche noch einige Jahre erhalten werden könnte. Im Fallbereich der Stämmlinge befindet sich ein Fußweg, daher ist eine Entnahme der abgestorbenen Terminalen sinnvoll. Eine Fällung des Baumes ist zurzeit nicht ratsam, da diese zur Freistellung der Buche Nr. 2004952 führen und den Gesamtbestand öffnen würde. Dennoch stufe ich den Baum im Hinblick auf die geplante Umgestaltung des Anwesens als nicht erhaltenswert ein.

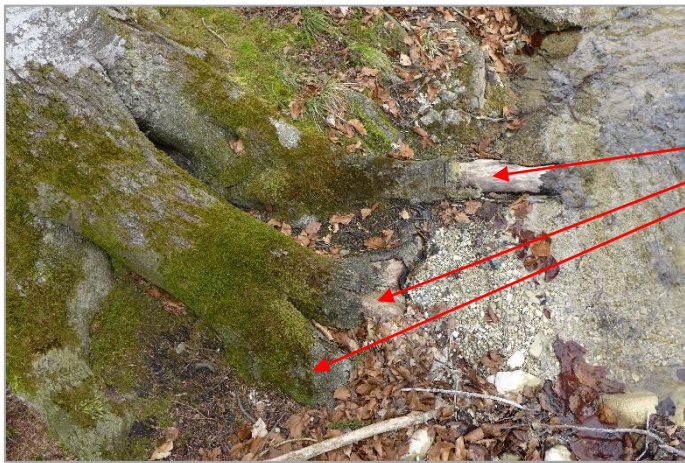
Abb. 14 Rindenschaden an Wurzelanläufen

In Anpassung an den Standort hat auch dieser Baum massive Wurzelanläufe ausgebildet. Insbesondere auf der bachzugewandten Seite ist der Stammfuß maßgeblich verdickt. Im unteren Bereich der bachseitigen Wurzelanläufe wurden erhebliche Rindenschäden festgestellt, die kaum von bisher intaktem Gewebe abgegrenzt sind. Zwei Wurzelanläufe sind offenbar bereits abgestorben, eine Fäule hat jedoch bisher augenscheinlich nicht eingesetzt. Der Holzkörper liegt stellenweise frei. Unterhalb der ablösenden Rinde wurden Rhizomorphe des Hallimasch gefunden. Die Standsicherheit kann ohne weiterführende technische Untersuchungen nicht abschließend beurteilt werden.

Die Rindenschäden erstrecken sich deutlich über den sichtbaren Bereich hinaus auch auf weitere Wurzelanläufe. Die dortigen Rindenablösungen konnten mithilfe einer Klopffprobe festgestellt werden.

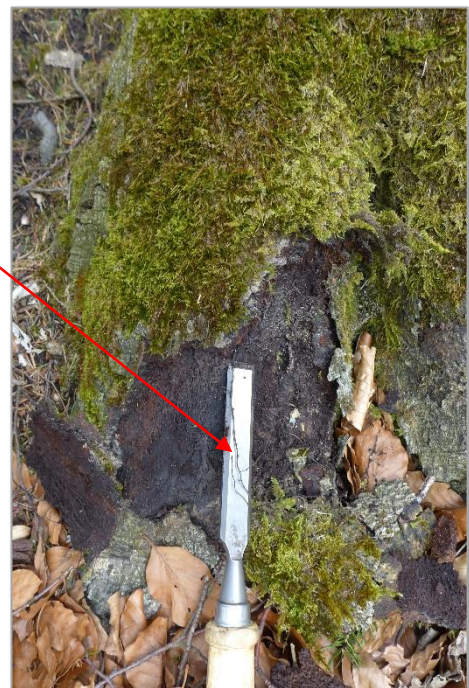
Abb. 15 Rhizomorphe

Unterhalb der abgestorbenen Borke wurden die Ausbreitungorgane des Hallimasch vorgefunden. Bei derart ausgedehnten Schäden durch den Pilz ist es kaum möglich, akkurate Aussagen zum Zustand des Wurzelsystems zu machen.

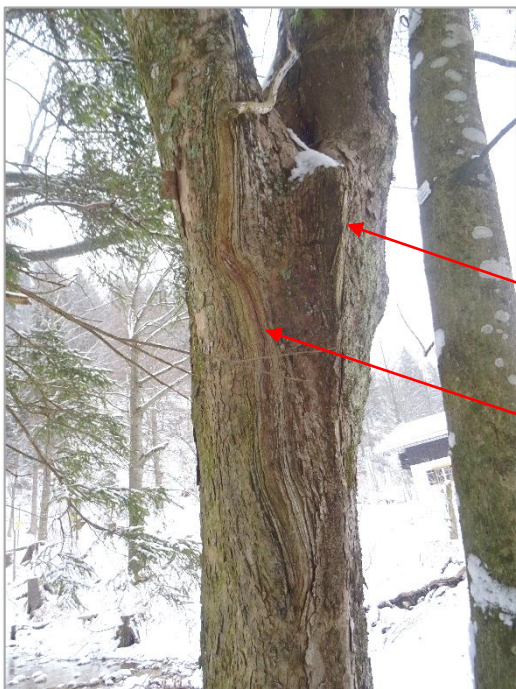
Abb. 16 Stammkopf

Der Ahorn stockt unmittelbar am Ufer des Bachlaufes und weist insbesondere am Stammfuß einen leichten Schrägstand in Richtung des Gewässers auf. Der Baum vergabelt sich in etwa 3 m Höhe V-förmig in drei Stämmlinge. Die Vergabelung zeigt Anzeichen einer verringerten statischen Belastbarkeit. Am Stammkopf liegt eine Mulmhöhle vor, die ein Habitat für verschiedene geschützte Arten darstellen kann. Hier besteht offenbar eine ausgeprägte Kernfäule. Hohlklang konnte allerdings nicht festgestellt werden.

Derart spitz hervortretende sogenannte Nasen deuten i.d.R. auf eine unzureichende Verbindung der Baumteile hin. Zudem sind von zahlreichen schmalen Überwallungswulsten gesäumte Rissstrukturen erkennbar, die Hinweis auf anhaltende Spannungen im Holzkörper sein können.

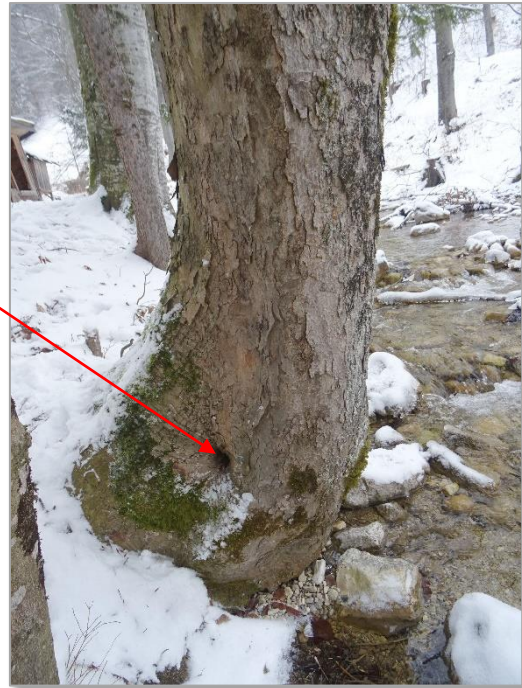
Abb. 17 Stammfuß

Am Stammfuß ist eine weitere kleinere Öffnung erkennbar, die eine tiefreichende Stockfäule anzeigt. Auf der der Öffnung gegenüberliegenden Seite des Stammes liegt ein Splintschaden vor; der Baum hat bisher jedoch nicht auf die Verletzung reagiert.

Im Hinblick auf die zahlreichen Schäden, die die Verkehrssicherheit des Ahorns beeinträchtigen, stupe ich den Baum als nicht erhaltenswert ein. Aus naturschutzfachlicher Sicht könnte der Baum jedoch äußerst wertvoll sein.

Die Öffnung am Stammfuß gibt den Zugang zu einer zentralen Höhlung frei, hinter der sich offenbar eine Kernfäule verbirgt. In der dort gebildeten Mulmhöhle könnte ein wertvoller Lebensraum für xylobionte Arten entstanden sein.
